**Maciej Szela<sup>1</sup>, Ewelina Kościuk<sup>1</sup>, Anna Us<sup>2</sup>**

## **BŁĘDY PROJEKTOWE I WYKONAWCZE BUDYNKÓW GOSPODARCZYCH ZLOKALIZOWANYCH NA OBSZARACH WIEJSKICH**

W pracy przedstawiono oraz opisano przykłady błędów projektowych i wykonawczych budynków gospodarczych, które znajdują się na obszarach wiejskich, głównie na terenie województwa lubelskiego.

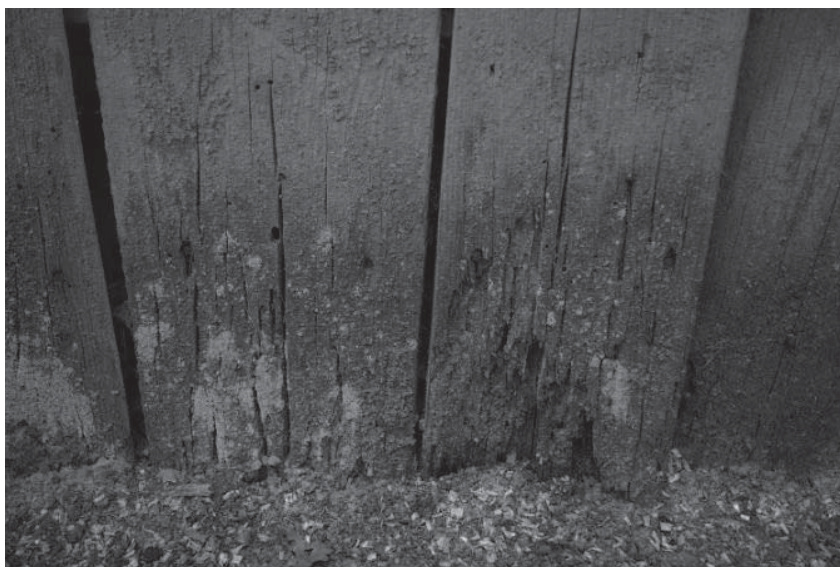
**Rysunek 1.** Korozja drewna, działanie grzybów, glonów i porostów [www.drewno.pl]

Na rysunku 1 przedstawiono skorodowany biologicznie fragment okładziny drewnianej. Osłabienie struktury wewnętrznej i spadek wytrzymałości cechuje materiały o niskiej odporności na działanie wilgoci. Podwyższona wilgoć drewna zwiększa jego podatność na rozwój grzybów i owadów.

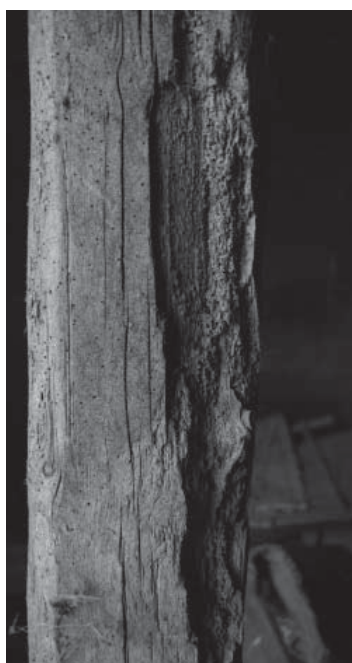
**Rysunek 2.** Korozja biologiczna belki drewnianej (fot. A. Us)

Rysunek 2 obrazuje korozję biologiczną słupa o wymiarach 14 cm x 14 cm podpierającego dach budynku gospodarczego w Rossoszu (pow. bialski). Jak widać słup w znaczącym stanie jest zniszczony przez owady. Destrukcyjną działalność owadów ukazuje również rysunek 3 - jest to elewacja budynku gospodarczego zlokalizowanego w Rossoszu. Bardzo często można spotkać się z korozją biologiczną konstrukcji i elementów drewnianych. Owady oraz grzyby mają destrukcyjny (niszczący, burzący strukturę) wpływ na konstrukcję drewnianą. W celu uniknięcia rozwoju ich działalności stosuje się impregnację ochronną drewna. Impregnacja ta polega na pokryciu bądź nasączeniu elementów drewnianych odpowiednimi preparatami. Te preparaty są chemicznymi środkami ochrony drewna przed korozją, które dzieli się na preparaty, które posiadają działanie zabezpieczające oraz na te, które posiadają działanie zwalczające. Można zastosować środki oleiste, które w swoim składzie zawierają naturalne bądź też syntetyczne oleje, które są toksyczne dla szkodników, preparaty rozpuszczalnikowe zawierają toksyczne substan-

cje, które są rozpuszczone w lekkich rozpuszczalnikach organicznych oraz środki solne, które rozpuszcza się w wodzie [[www.pg.gda.pl/~krogu/Impregnacja%20drewna.pdf](http://www.pg.gda.pl/~krogu/Impregnacja%20drewna.pdf)]. Impregnacja zabezpiecza przed szkodnikami, wilgocią, korozją biologiczną, szkodliwym promieniowaniem UV, jak również przed ogniem. Najwłaściwszym rozwiązaniem jest zastosowanie takich preparatów, które można nakładać na zdrowe jak i zainfekowane drewno.

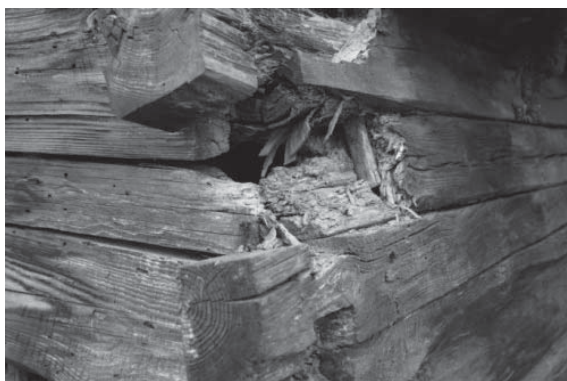
**Rysunek 4.** Zniszczenie węglu drewnianego (fot. A. Us)

Rysunek 4 ukazuje zniszczony węgiel budynku drewnianego, natomiast na rysunku 5 można zaobserwować grzyb na spodniej części okapu drewnianego oraz na ścianie zewnętrznej. Jeżeli chodzi o więźbę dachową, to bardzo często zauważyć można, że płaszczyzna styku krokwi z pokryciem dachowym jest zawilgocona, a tym samym występuje pleśń, która powstaje z przedostającej się wilgoci przez pokrycie dachowe z powodu uszkodzeń mechanicznych w postaci pęknięć oraz wykruszenia pokrycia dachowego.

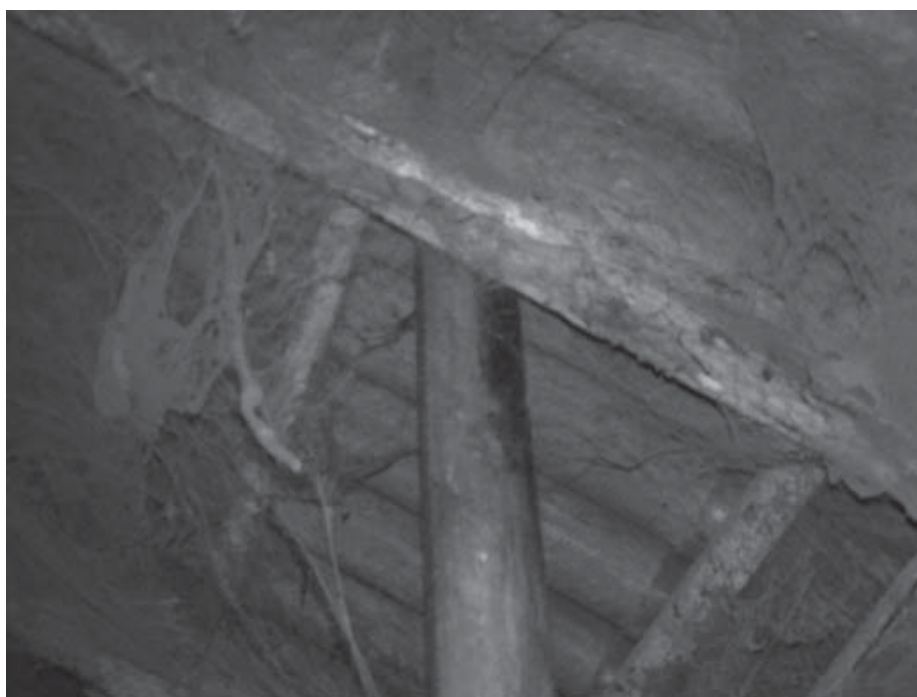
**Rysunek 6.** Zwęglona belka z konstrukcji więźby dachowej (fot. M. Szelaąg)

Na rysunku 6 ukazano część zwęglonej belki w budynku gospodarczym znajdującym się w Łabuńkach (pow. zamojski). Nieliczna część elementów krokwi i łąt jest lekko zwęglona w wyniku niegroźnego pożaru, który wystąpił w 1992 r. Po tym pożarze nie było żadnej ingerencji w konstrukcję więźby dachowej. Na krokwiach można zauważyć liczne spękania powstałe w wyniku wysychania drewna oraz na skutek pracy drewna pod wpływem obciążeń. Nie stwierdzono nadmiernych ugięć w żadnym elemencie konstrukcyjnym więźby dachowej. Łączniki metalowe łączące belkę pod kalenicą ze słupami żelbetowymi są silnie skorodowane chemicznie, praktycznie w całości pokryte są rdzą.

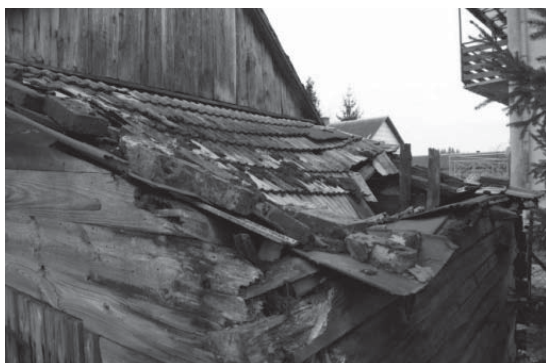
**Rysunek 7.** Zniszczona konstrukcji dachu (fot. A. Us)

Rysunek 7 obrazuje skutek przekroczenia stanów granicznych nośności elementów więźby dachowej, a tym samym ich zniszczenie. Drewniany budynek gospodarczy ukazany na fotografii zlokalizowany jest w Rossoszu w powiecie białskim. Na rysunku 8 występuje takie samo zjawisko jak w poprzednim przypadku, natomiast dotyczy to budynku gospodarczego muranego, który znajduje się w Woroncu w powiecie radzyńskim. Jak można zaobserwować na powyższych zdjęciach zastosowano w tych przypadkach zbyt ciężkie pokrycie dachowe (dachówkę ceramiczną), przy nieodpowiednio zaprojektowanej więźbie dachowej, co w funkcji czasu użytkowania i postępującej degradacji biologicznej sprawiło przeciążenie konstrukcji więźby dachowej.

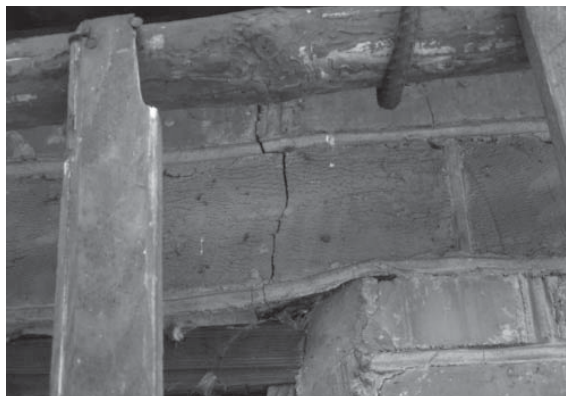
**Rysunek 9.** Rysa i „ścięcie” w strefie przypodporowej w nadprożu. (fot. M. Szelaąg)

Rysunek 9 przedstawia rysę w strefie przypodporowej nadproża budynku gospodarczego murowanego, który znajduje się w Łabuńkach w powiecie zamojskim. Natomiast rysunek 10 obrazuje to samo nadproże, na którym widać jego ugięcie. W konstrukcji nadproży stwierdzono liczne i groźne spękania na grubości całej ściany i przechodzące przez całą wysokość nadproży. Pęknięcia przeważnie występują w miejscach występowania największego momentu zginającego oraz w strefach przypodporowych w strefach największego ścinania.

W wyniku pęknięć została utracona stateczność konstrukcji, co spowodowało nadmierne ugięcia elementów nadprożowych. Całe obciążenia od murłat przekazywane są na ramki stalowe w otworach okiennych. Ramki te są silnie skorodowane chemicznie, widać plamy rdzy. Stwierdzono również, że długość oparcia nadproży na ścianach jest za mała. Większość nadproży nie spełnia swojego przeznaczenia i stanowi poważne zagrożenie dla konstrukcji budynku. Przeprojektowanie istniejących nadproży jest priorytetowym celem alby zapewnić pełną stateczność konstrukcji.

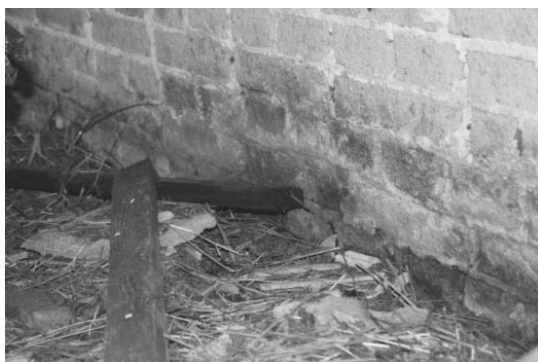
**Rysunek 11.** Pleśń murowej części przyziemia budynku gospodarczego zlokalizowanego w Worońcu (fot. A. Us)

Brak poziomej izolacji odcinającej w płaszczyźnie fundamentów może skutkować podciąganiem kapilarnym wody przez materiał muru, co przekłada się na postępującą degradację materiału wywołaną wpływem wilgoci i możliwością krystalizacji soli w porach materiału. Fundamenty nie posiadają poziomej izolacji odcinającej przeciwwodnej, w wyniku czego zauważono podciąganie wody przez mury. Wilgoć w murach nie zagraża stateczności konstrukcji, natomiast powoduje korozję biologiczną materiałów. Poniżej przedstawiono zdjęcia obiektów, które takowej izolacji nie posiadają, a tym samym zauważalna jest korozja biologiczna w postaci grzybów.

Na rysunkach 11 oraz 12 przedstawiono korozję biologiczną murowanych ścian zewnętrznych budynków spowodowaną brakiem poziomej izolacji odcinającej w płaszczyźnie fundamentów, a w następstwie związanej z podciąganiem kapilarnym.

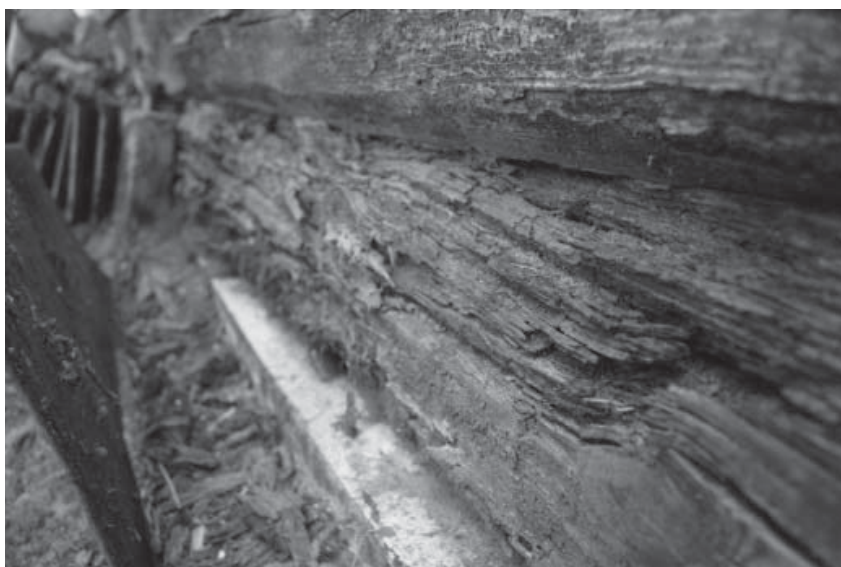
**Rysunek 13.** Zawilgocenie ścian drewnianych (fot. A. Us)

Zawilgocenie może występować nie tylko na ścianach murowanych, lecz również na drewnianych ścianach i elewacjach budynków, co pokazano na rysunku 13 (budynek gospodarczy znajdujący się w Rossoszu).

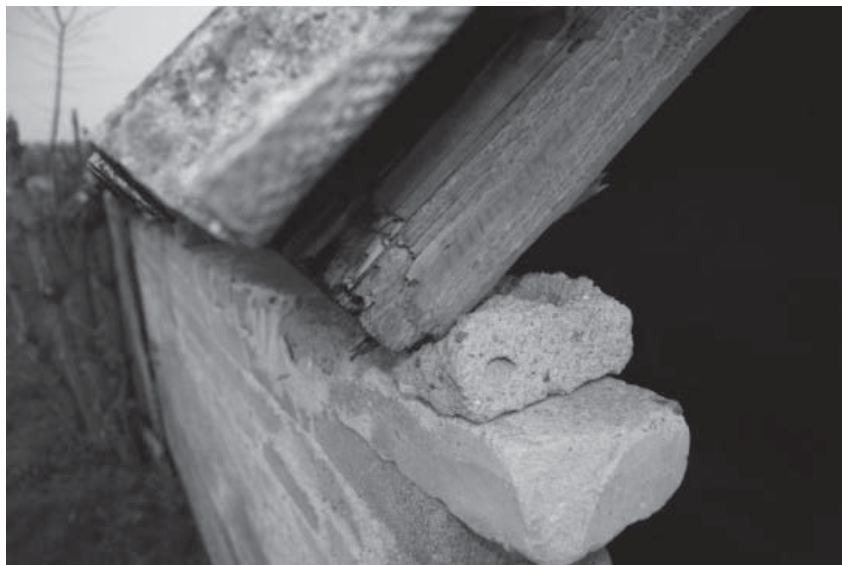
**Rysunek 14.** „Murlata” budynku gospodarczego (fot. A. Us)

Jeszcze w połowie ubiegłego wieku nie tylko nie wykonywano precyzyjnych obliczeń w elementach konstrukcyjnych budynków wiejskich, ale również stosowano takie materiały budowlane, jakie wtedy posiadano do wykonania poszczególnych elementów. Przykładem może być rysunek 14, który ukazuje obiekt gospodarczy zlokalizowany w Woroncu (pow. radzyński). W tym przypadku typową murlatę zastąpiono kawałkami pustaków, które znajdują się na ścianie zewnętrznej i na których oparte są krokwie. Obecnie takie rozwiązanie byłoby niedopuszczalne, jednak jak widać po tak wielu latach budynek pełni swoją funkcję bez naruszenia jego stateczności.
